Naloga »Spremljanje učinkovitosti ukrepov in popis izbranih kulturnih spomenikov za netopirje na območju Natura 2000 Goričko« v okviru projekta »Vzdrževanje kmetijske krajine za ptice in metulje na Goričkem (Gorička krajina)«, ki ga sofinancirata Republika Slovenija in Evropska unija iz Evropskega sklada za regionalni razvoj.

Poročilo o pregledu možnih zatočišč navadnega in dolgokrilega netopirja

Miklavž na Dravskem polju

julij 2018

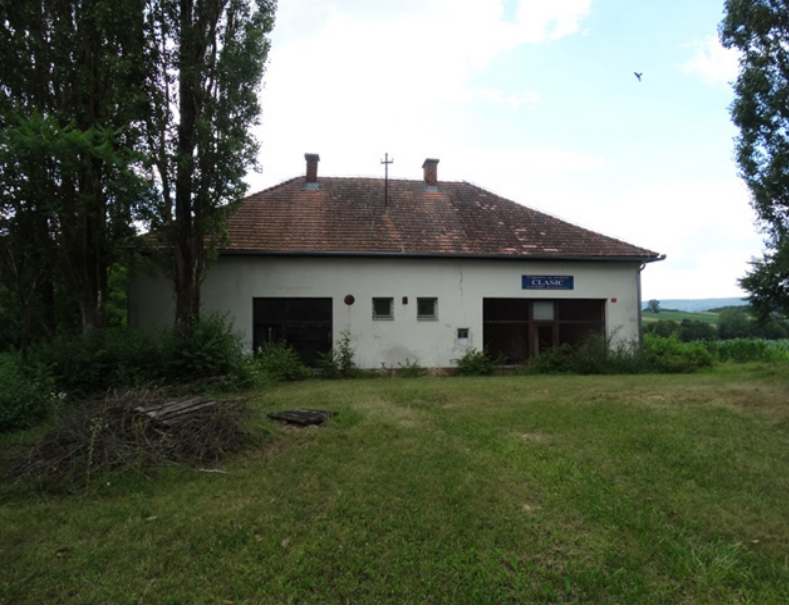
Opuščena stavba Kramarovci 1	EŠD: ni

<p>foto: Primož Presetnik, 27. 6. 2018</p>	Netopirji prisotni	žive živali gvano <u>ne</u>
	Pomembnost	velika srednja majhna <u>nobena</u>
	Priporočeni ukrepi	večja dela manjša dela <u>ni priporočil</u>

/

/

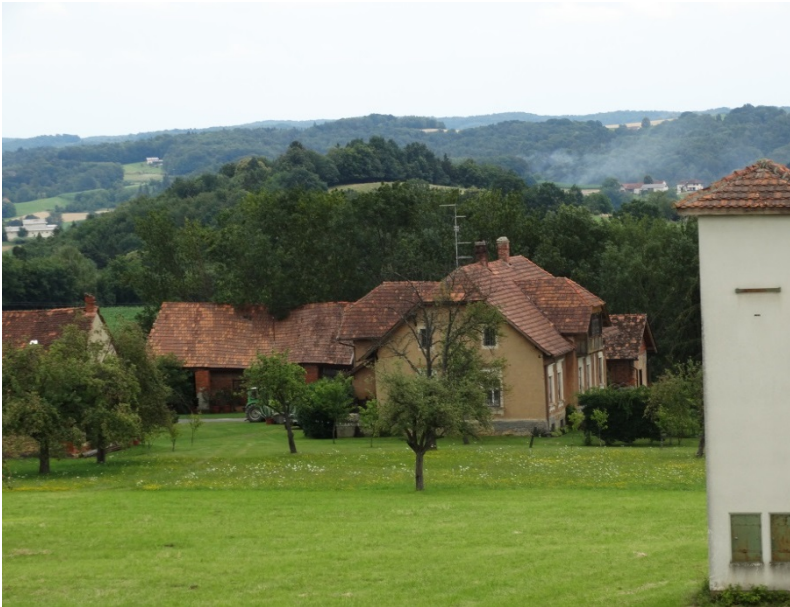
Serdica - Domačija Buček	EŠD: 26036

<p data-bbox="397 1066 815 1099">foto: Primož Presetnik, 27. 6. 2018</p>	Netopirji prisotni	žive živali gvano <u>ne</u>
	Pomembnost	velika srednja majhna <u>nobena</u>
	Priporočeni ukrepi	večja dela manjša dela <u>ni priporočil</u>

Samo iztrebki kune.

Netopirjev na podstrehi še niso videli.

/

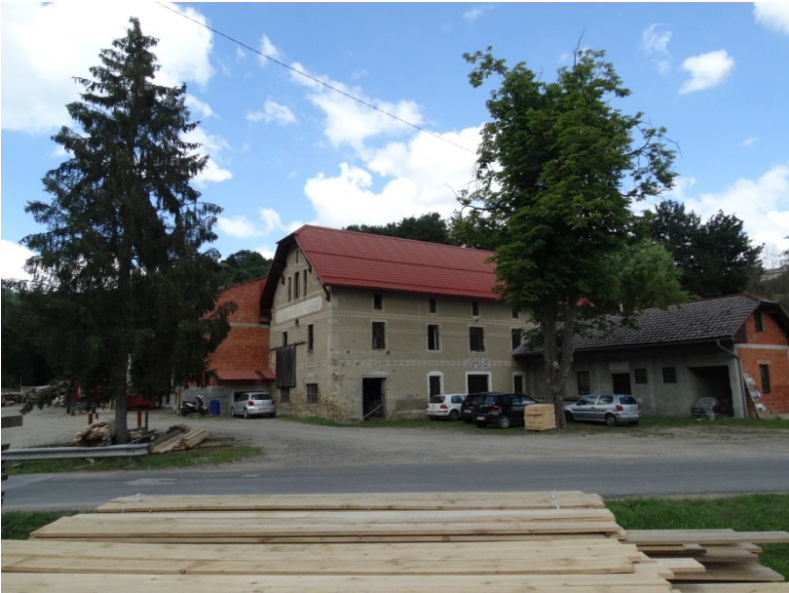
Sotina - Dajčev mlin	EŠD: 6868

<p data-bbox="325 1070 738 1099">foto: Primož Presetnik, 27. 6. 2018</p>	Netopirji prisotni	žive živali <u>gvano</u> ne
	Pomembnost	velika srednja <u>majhna</u> nobena
	Priporočeni ukrepi	večja dela manjša dela <u>ni priporočil</u>

Posamezni netopirski iztrebki srednje velikosti ob stopnišču v drugem nadstropju. Velikost iztrebkov ustreza uhatim netopirjem (*Plecotus* sp.). Sicer mnogo iztrebkov miši in kun.

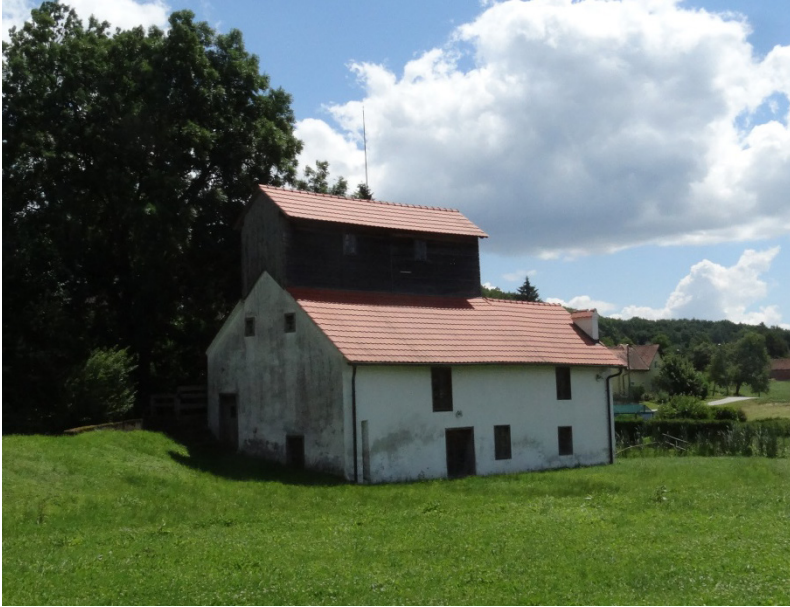
Gornji Slaveči - Frčkov mlin	EŠD: 6871

<p data-bbox="395 1066 815 1099">foto: Primož Prešetnik, 27. 6. 2018</p>	Netopirji prisotni	žive živali gvano <u>ne</u>
	Pomembnost	velika srednja majhna <u>nobena</u>
	Priporočeni ukrepi	večja dela manjša dela <u>ni priporočil</u>

Mnogo iztrebkov miši in kun.

/

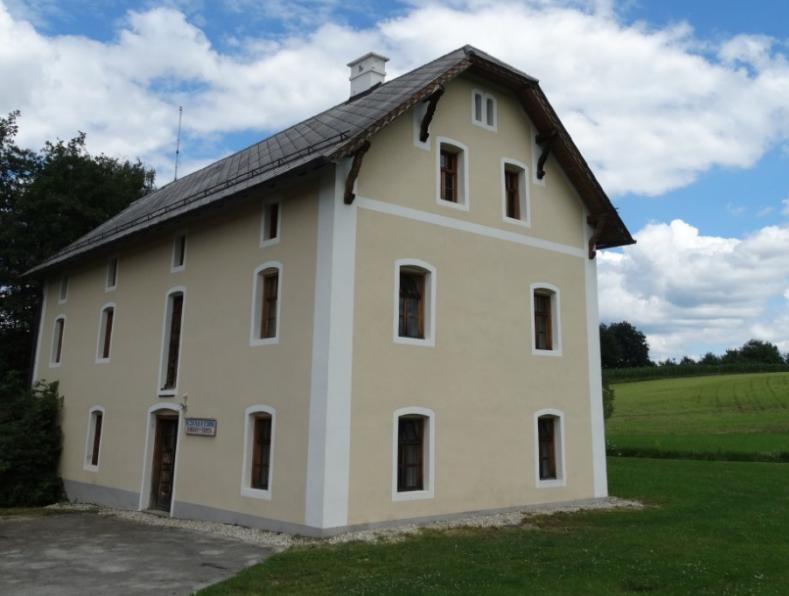
Dolnji Slaveči - Mlin Dolnji Slaveči 1	EŠD: 6870

<p data-bbox="323 1068 738 1099">foto: Primož Presetnik, 27. 6. 2018</p>	Netopirji prisotni	žive živali gvano <u>ne</u>
	Pomembnost	velika srednja majhna <u>nobena</u>
	Priporočeni ukrepi	večja dela manjša dela <u>ni priporočil</u>

Iztrebki miši in kun.

Včasih vidijo miši in ptiče.

/

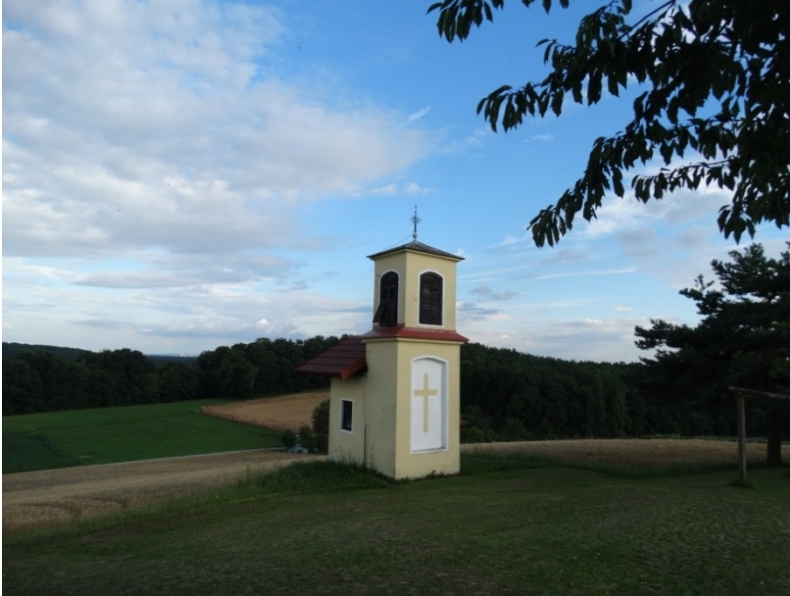
Vadarci kapela	EŠD: ni

<p data-bbox="395 1064 815 1097">foto: Primož Prešetnik, 28. 6. 2018</p>	Netopirji prisotni	žive živali gvano <u>ne</u>
	Pomembnost	velika srednja majhna <u>nobena</u>
	Priporočeni ukrepi	večja dela manjša dela <u>ni priporočil</u>

Posamezni stari kunji iztrebki.

Enkrat so v zvoniku našli mrtvo kuno.

/

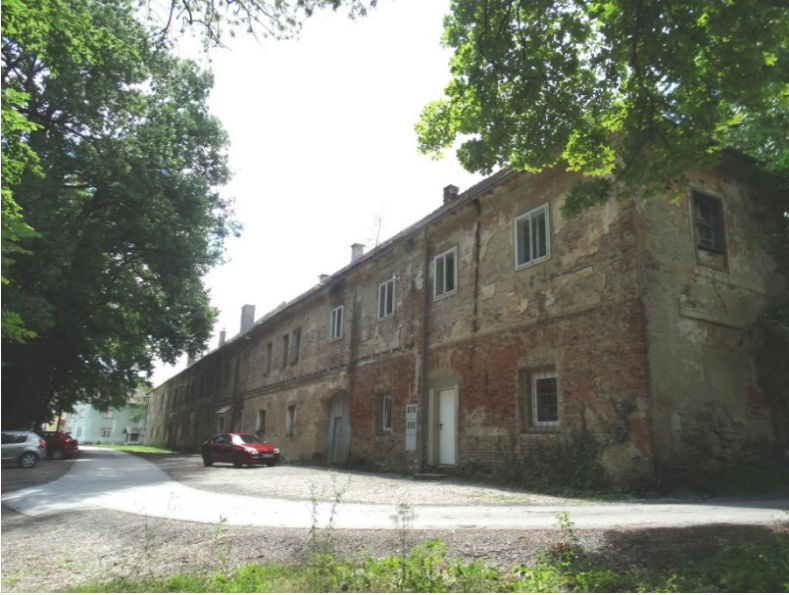
Grad - Upravno poslopje gradu	EŠD: 24697

<p data-bbox="323 1068 737 1099">foto: Primož Presetnik, 27. 6. 2018</p>	Netopirji prisotni	žive živali <u>gvano</u> ne
	Pomembnost	velika srednja <u>majhna</u> nobena
	Priporočeni ukrepi	večja dela manjša dela <u>ni priporočil</u>

V kotu stopnišča sem našel nekaj velikih netopirskih iztrebkov, ki ustrezajo navadnim netopirjem (*Myotis myotis*). Glede na količino gvana in temne lise na steni, kjer netopirji visijo, gre verjetno za dokaj stalno visišče posamezne živali.

Pregledal sem le manjši del stavbe, ker je podstreha v zelo slabem stanju (tla so se na mnogih delih vdrla). Zato je možno, da podstreho uporablja več netopirjev. Streho nameravajo obnoviti v kratkem (še letos).

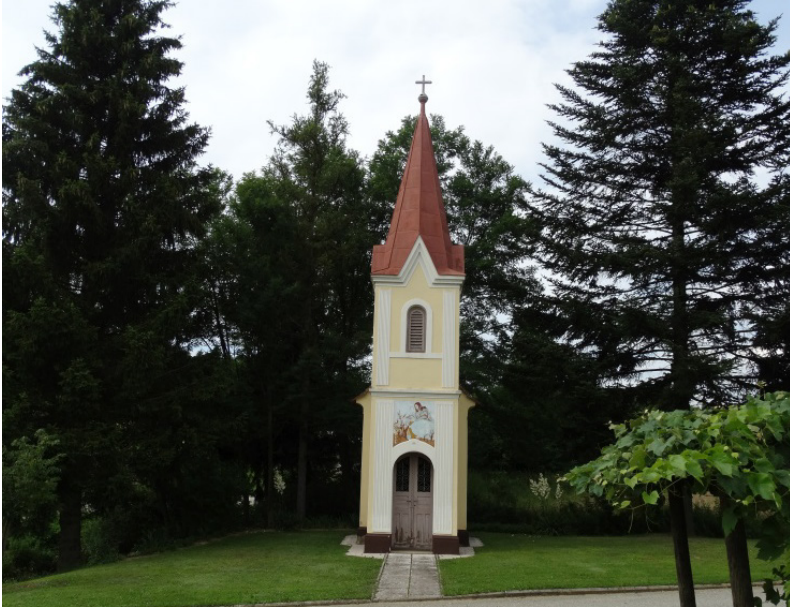
Vidonci - Faričeva kapelica	EŠD: 21118

<p data-bbox="400 1066 815 1099">foto: Primož Presetnik, 27. 6. 2018</p>	Netopirji prisotni	<u>žive živali</u> gvano ne
	Pomembnost	velika <u>srednja</u> majhna nobena
	Priporočeni ukrepi	večja dela <u>manjša dela</u> ni priporočil

Eden navadni netopir (*Myotis myotis*) v konici strehe zvonika. Glede na količino gvana, je to tradicionalno zatočišče ene živali. Glede na ostale najdbe v podobnem habitatu, gre verjetno za samca. V zatočišče verjetno netopir dostopa preko rež med letvicami polken.

Nič neposrednega za netopirje, morda v povezavi z ostalimi ukrepi. Beri naslednji odstavek.

V tem letu je žolna ali detel izkljuval luknjo na zadnji strani strehe zvonika. Zato bodo gotovo nujna določena vzdrževalna dela. Ob tem je treba paziti, da ostanejo sedanje preletne odprtine odprte (npr. se ne namesti novih polken z ožjimi režami). V kolikor se bo streho popravljajo od znotraj, pa se lahko ob tem tudi počisti gvano. Priporočam odstranitev z močnim (industrijskim) sesalnikom.

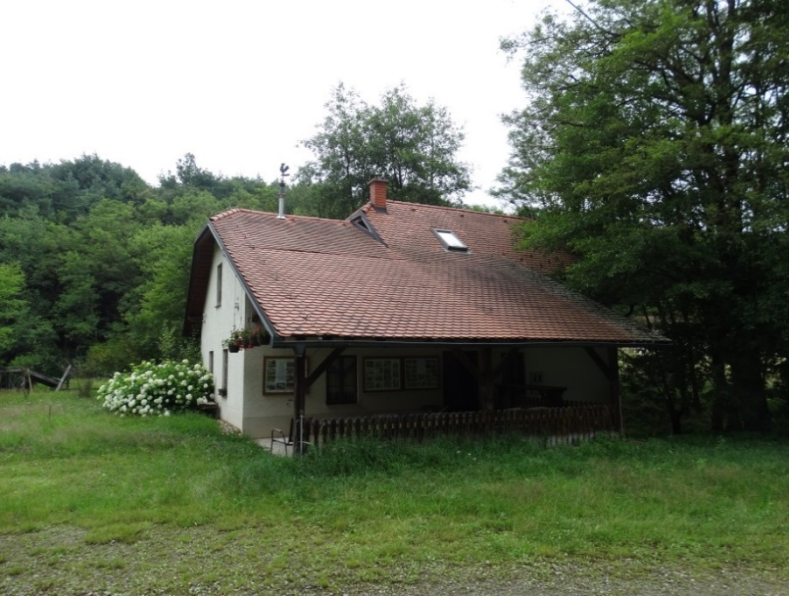
Neradnovci - Mlin na domačiji Neradnovci 30	EŠD: 6872

<p data-bbox="323 1066 738 1099">foto: Primož Presetnik, 28. 6. 2018</p>	Netopirji prisotni	žive živali gvano <u>ne</u>
	Pomembnost	velika srednja majhna <u>nobena</u>
	Priporočeni ukrepi	večja dela manjša dela <u>ni priporočil</u>

Posamezni kunji iztrebki.

/

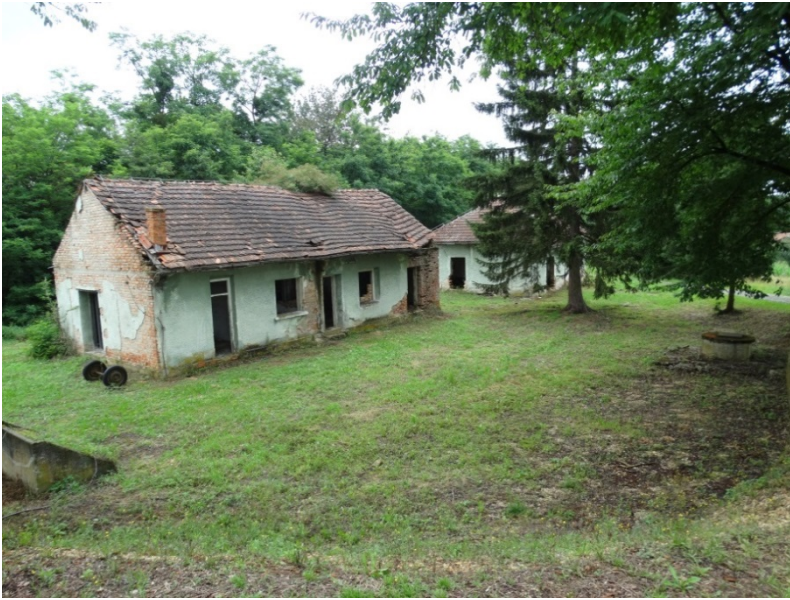
Stara opuščena karavla, Čepinci 90	EŠD: ni

<p data-bbox="395 1066 815 1099">foto: Primož Prešetnik, 28. 6. 2018</p>	Netopirji prisotni	žive živali gvano <u>ne</u>
	Pomembnost	velika srednja majhna <u>nobena</u>
	Priporočeni ukrepi	večja dela manjša dela <u>ni priporočil</u>

V večji stavbi en iztrebek kune.

/

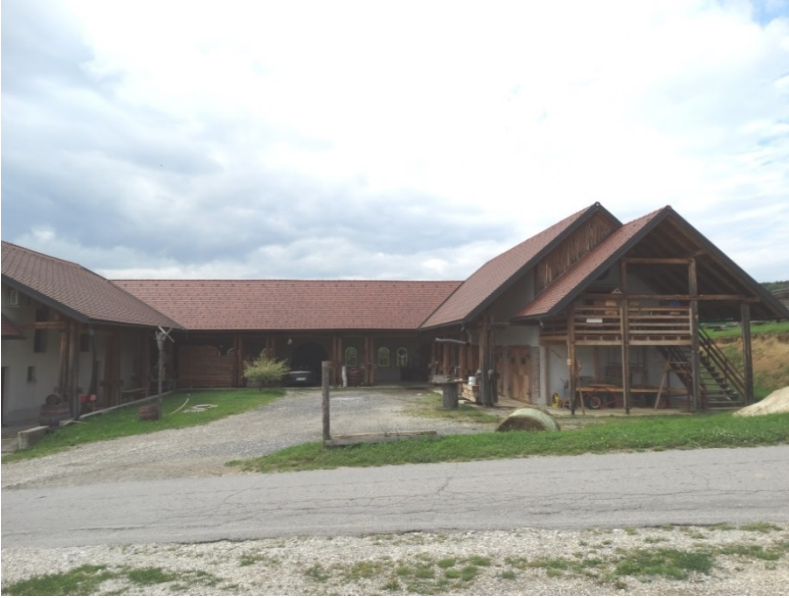
Župnišče Markovci, Markovci 95	EŠD: ni

<p data-bbox="323 1066 738 1099">foto: Primož Presetnik, 28. 6. 2018</p>	Netopirji prisotni	<u>žive živali</u> gvano ne
	Pomembnost	velika <u>srednja</u> majhna nobena
	Priporočeni ukrepi	večja dela <u>manjša dela</u> ni priporočil

Eden navadni netopir (*Myotis myotis*) na koncu prireditvene dvorane med zidom in tramom proti vrhu ostrejšja (glej naslednjo sliko). Glede na količino gvana, je to tradicionalno zatočišče ene živali. Glede na ostale najdbe v podobnem habitatu, gre verjetno za samca. V zatočišče verjetno netopir dostopa preko odprtih vrat ali kakšne manjše reže v strehi (med slemenjaki), ki pa je nisem opazil.

Na steno (glej sliko 2) namestiti desko širine c. 20 cm z zaključno letvico, ki bo preprečevalo večina onesnaženja tal in skulptur v dvorani.

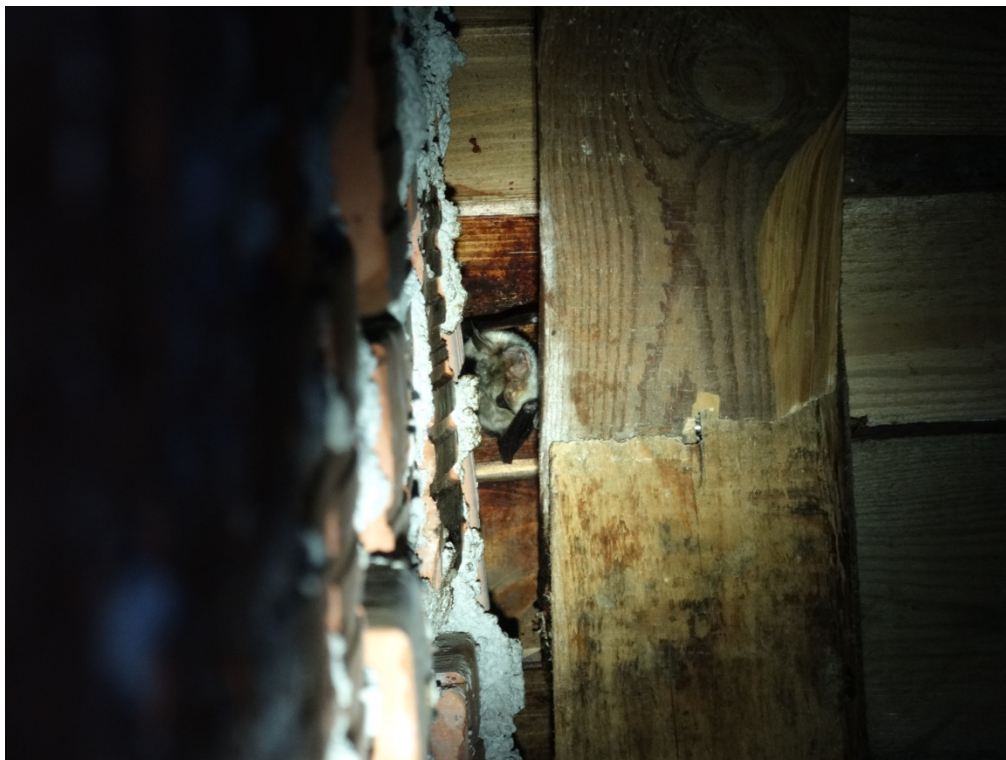
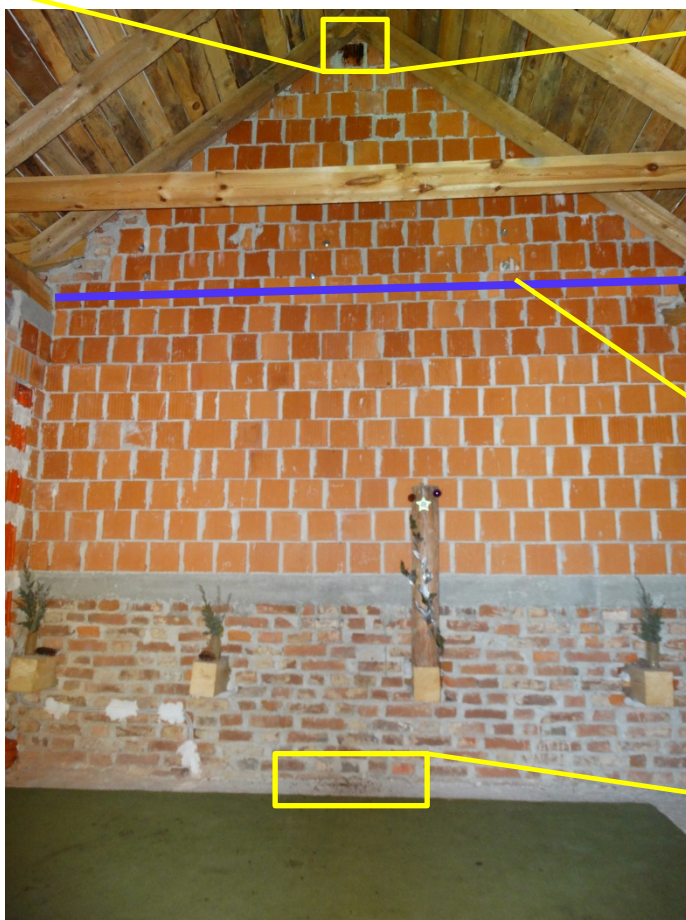
Slika 2: Podrobnosti zatočišča navadnega netopirja (*Myotis myotis*) v Župnišču Markovci (foto: Primož Presetnik).

Predlagano mesto namestitve deske, ki bi preprečevala onesnaževanje tal z gvanom.

gvano

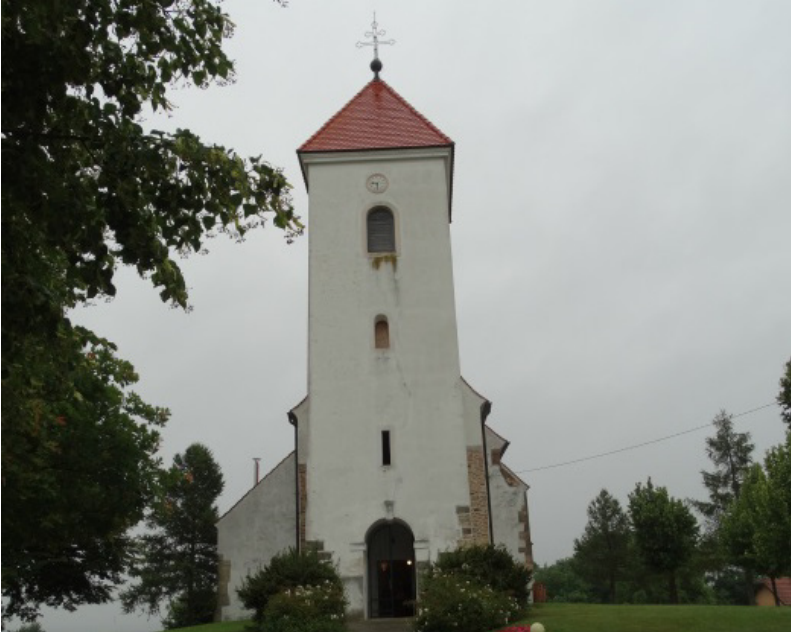
Gornji Petrovci - Cerkev sv. Trojice	EŠD: 2997

<p data-bbox="323 1070 738 1104">foto: Primož Presetnik, 28. 6. 2018</p>	Netopirji prisotni	žive živali <u>gvano</u> ne
	Pomembnost	velika <u>srednja</u> majhna nobena
	Priporočeni ukrepi	večja dela <u>manjša dela</u> ni priporočil

Gvano, opaženo samo na podstrehi, je ustrezalo velikosti gvana navadnih netopirjev (*Myotis myotis*). Glede na količino gvana, je to zatočišče ene živali. Glede na ostale najdbe v podobnem habitatu, gre verjetno za samca. Našel sem tudi okostje mladiča sivega uhatega netopirja (*Plecotus austriacus*), kar nakazuje, da je podstreha tudi kotišče te vrste. V zatočišče verjetno netopirji dostopajo preko odprte line v zvoniku ali preko možnih špranj, med ostrešjem in zidom na podstrehi. Na zvoniku sem opazil tudi dva para golobov.

Za preprečevanje onesnaženja zvonika z golobjim gvanom, predlagam, da se na odprto lino namestijo bodice proti pristajanju golobov, samo lino pa se pregradi še z dvema horizontalnima žicama, ki bosta preprečevala neposredne prelete golobov v zvonik. Druga možnost je, da se na lino namesti že pripravljeno okno (glej sliko 3), tako da se ga da lahko odpreti »na kip«, s čimer bi se verjetno tudi dalo preprečiti preletavanje golobov, hkrati pa še vedno omogočiti vstop netopirjem. Cerkev osvetljujejo tudi zelo močni nezasenčeni reflektorji. Smiselno bi bilo zmanjšati njihovo jakost.

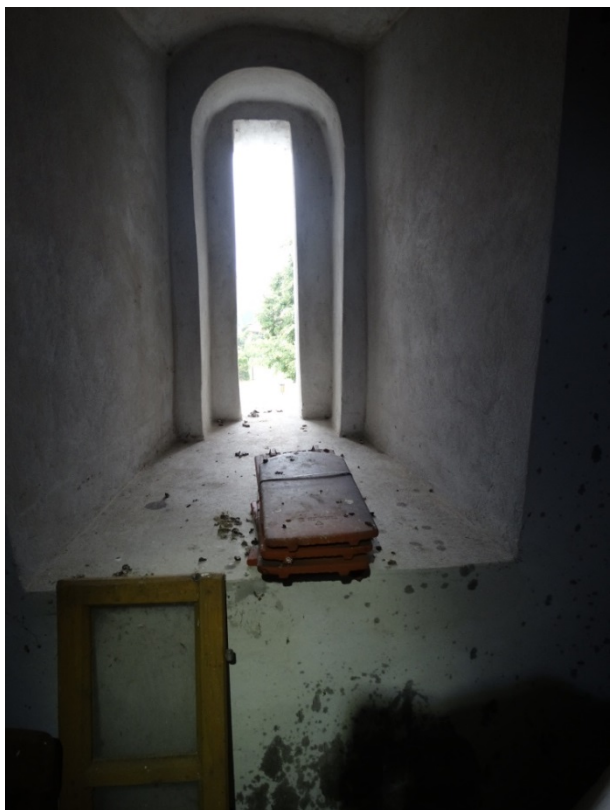
Lina na zvonik skozi katero preletavajo golobi.

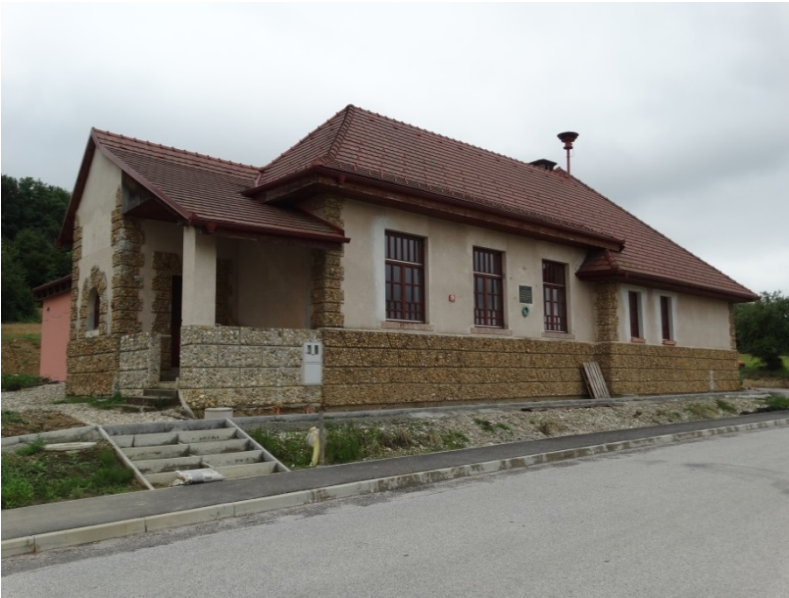
Adrijanci - šola	EŠD: 18233

<p data-bbox="323 1068 738 1099">foto: Primož Presetnik, 28. 6. 2018</p>	Netopirji prisotni	žive živali gvano <u>ne</u>
	Pomembnost	velika srednja majhna <u>nobena</u>
	Priporočeni ukrepi	večja dela manjša dela <u>ni priporočil</u>

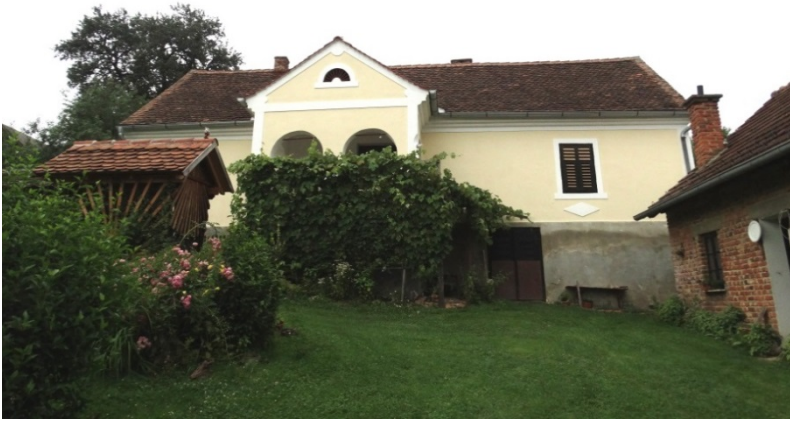
Dolenci - Domačija Vajdenovi	EŠD: 18246

<p data-bbox="397 1066 815 1099">foto: Primož Prešetnik, 27. 6. 2018</p>	Netopirji prisotni	žive živali gvano <u>ne</u>
	Pomembnost	velika srednja majhna <u>nobena</u>
	Priporočeni ukrepi	večja dela manjša dela <u>ni priporočil</u>

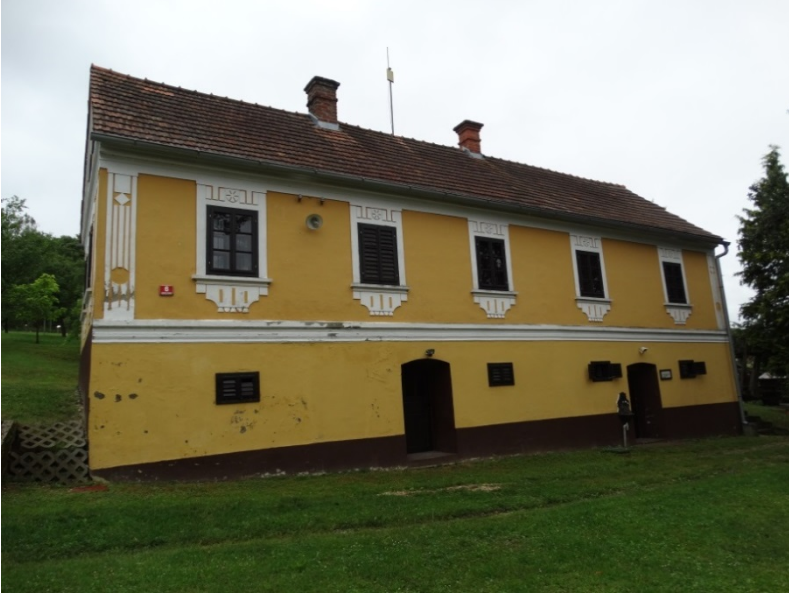
Krplivnik - Domačija Škerlakovi	EŠD: 18242

<p data-bbox="323 1068 738 1099">foto: Primož Presetnik, 28. 6. 2018</p>	Netopirji prisotni	žive živali <u>gvano</u> ne
	Pomembnost	velika <u>srednja</u> majhna nobena
	Priporočeni ukrepi	večja dela manjša dela <u>ni priporočil</u>

Srednjeveliki iztrebki netopirjev, ki na pogled ustrezajo iztrebkom uhatih netopirjev (*Plecotus* sp.). Na podstrehi je bilo teh iztrebkov srednjeveliko, v bivalnem delu hiše pa le posamični, tik pod odprtino, ki vodi na podstrešje. Glede na količino, sklepam, da se na podstrešju lahko zadržuje manjša skupina netopirjev. Vstop imajo skozi okroglo okno na podstrešju ali pa se v prostor prerinejo preko špranj pod slemenjaki.

V kolikor bi želeli zmanjšati že tako zanemarljivo onesnaženje v bivanjskem delu, je treba odprtino na podstrešje le zapreti z že pripravljeno loputo (je na podstrehi).

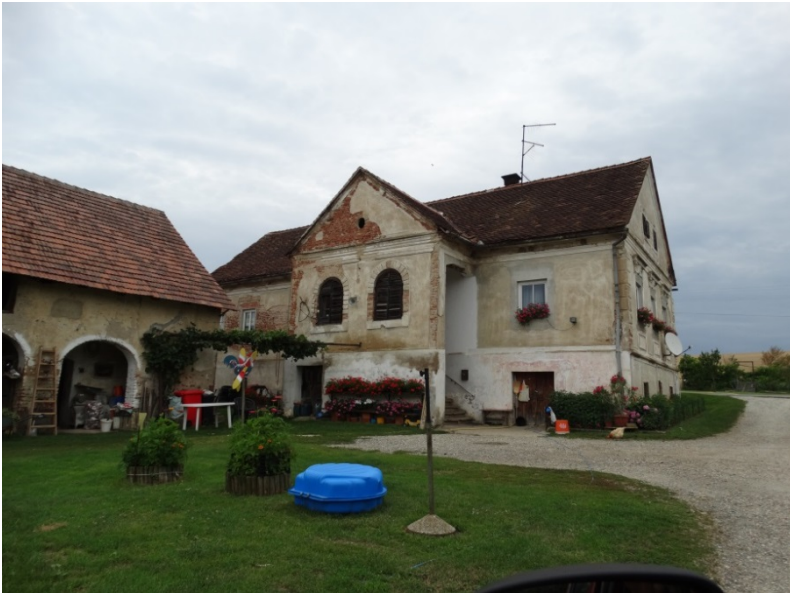
Hodoš - Domačija Pinterovi	EŠD: 18240

<p data-bbox="397 1066 815 1099">foto: Primož Presetnik, 27. 6. 2018</p>	Netopirji prisotni	žive živali <u>gvano</u> ne
	Pomembnost	velika srednja <u>majhna</u> nobena
	Priporočeni ukrepi	večja dela manjša dela <u>ni priporočil</u>

Na podstrešju sem našel le posamične iztrebke, ki po velikosti ustrezajo iztrebkom uhatih netopirjev (*Plecotus* sp.). Verjetno podstreho vsaj občasno uporablja ena živali.

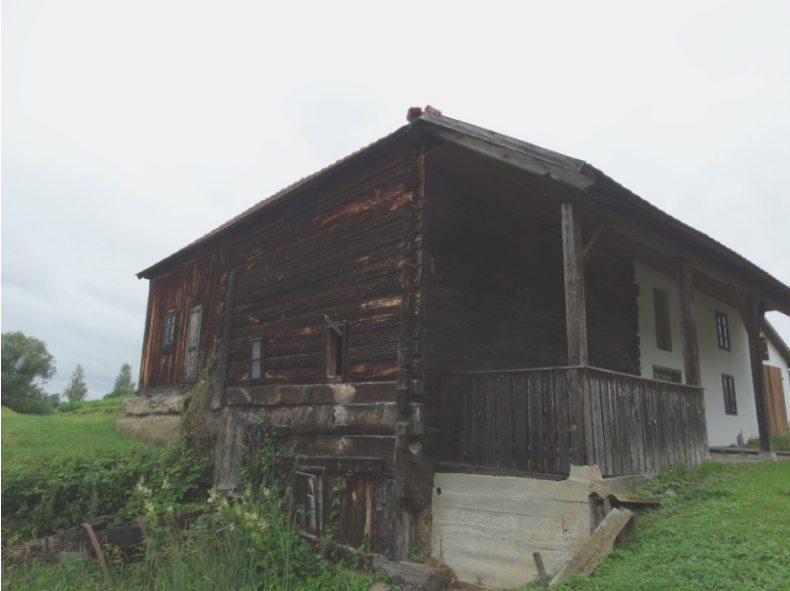
Domanjševci - Čahukov mlin	EŠD: 6845

<p data-bbox="323 1070 738 1099">foto: Primož Presetnik, 28. 6. 2018</p>	Netopirji prisotni	žive živali gvano <u>ne</u>
	Pomembnost	velika srednja majhna <u>nobena</u>
	Priporočeni ukrepi	večja dela manjša dela <u>ni priporočil</u>

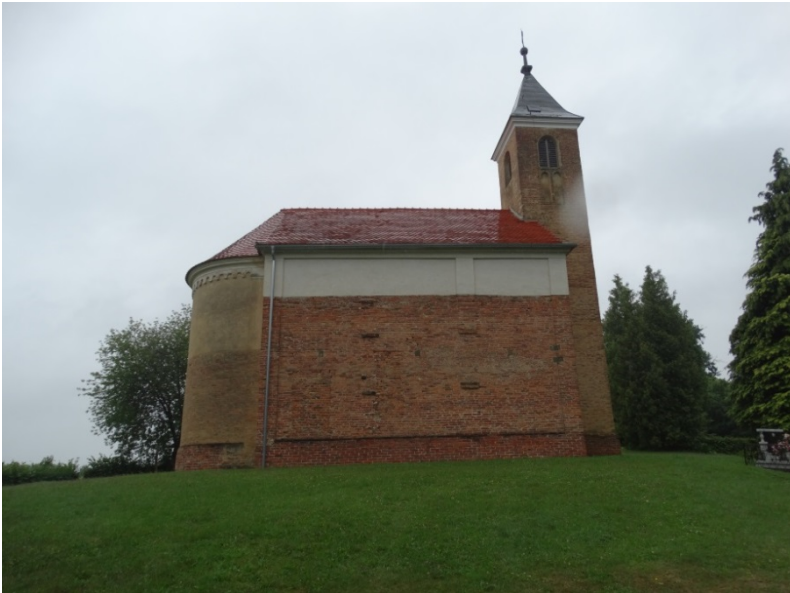
Domanjševci - Pokopališka cerkev sv. Martina	EŠD: 119

<p data-bbox="397 1066 815 1097">foto: Primož Presetnik, 28. 6. 2018</p>	Netopirji prisotni	žive živali <u>gvano</u> ne
	Pomembnost	velika <u>srednja</u> majhna nobena
	Priporočeni ukrepi	večja dela manjša dela <u>ni priporočil</u>

Gvano na zvoniku in predvsem v ladji je ustrezalo velikosti gvana navadnih netopirjev (*Myotis myotis*). Glede na količino gvana, je to tradicionalno zatočišče ene živali. Glede na ostale najdbe v podobnem habitatu, gre verjetno za samca. V zatočišče verjetno netopir dostopa preko odprtine v zvoniku, preko rež na polknih oz. preko odprtih oken v cerkvi ladje. V zvoniku so bili opazni tudi iztrebki kun.

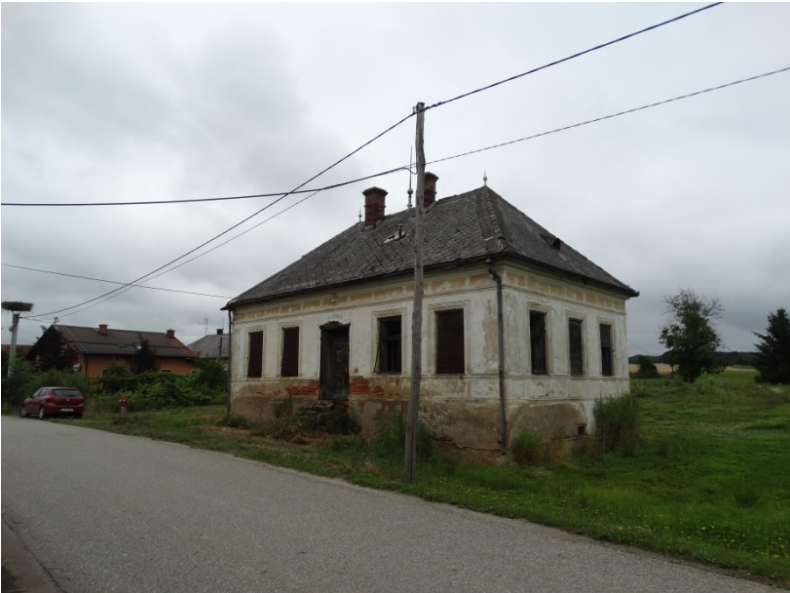
Domanjševci - Jankočina hiša	EŠD: 18038

<p data-bbox="323 1066 738 1099">foto: Primož Presetnik, 28. 6. 2018</p>	Netopirji prisotni	žive živali gvano <u>ne</u>
	Pomembnost	velika srednja majhna <u>nobena</u>
	Priporočeni ukrepi	večja dela manjša dela <u>ni priporočil</u>

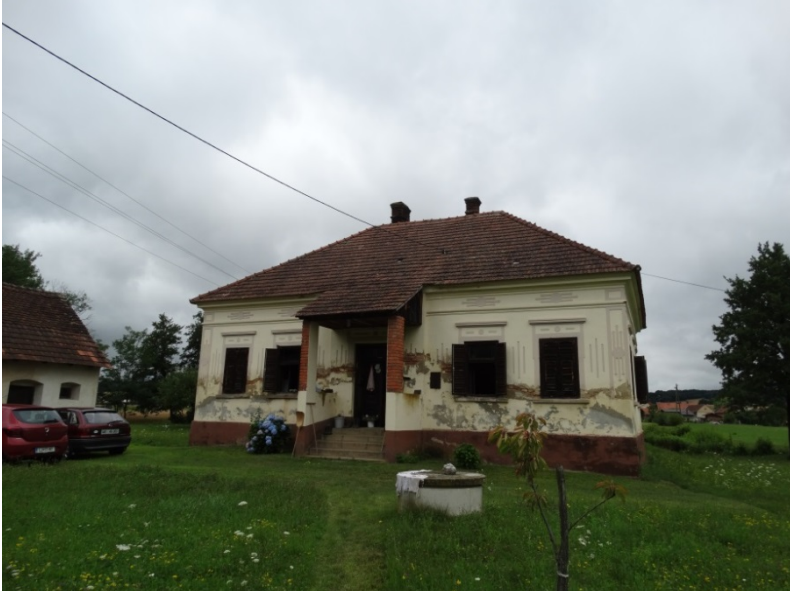
Domačija Domanjševci 70	EŠD: ni

<p data-bbox="400 1070 815 1099">foto: Primož Presetnik, 28. 6. 2018</p>	Netopirji prisotni	žive živali gvano <u>ne</u>
	Pomembnost	velika srednja majhna <u>nobena</u>
	Priporočeni ukrepi	večja dela manjša dela <u>ni priporočil</u>

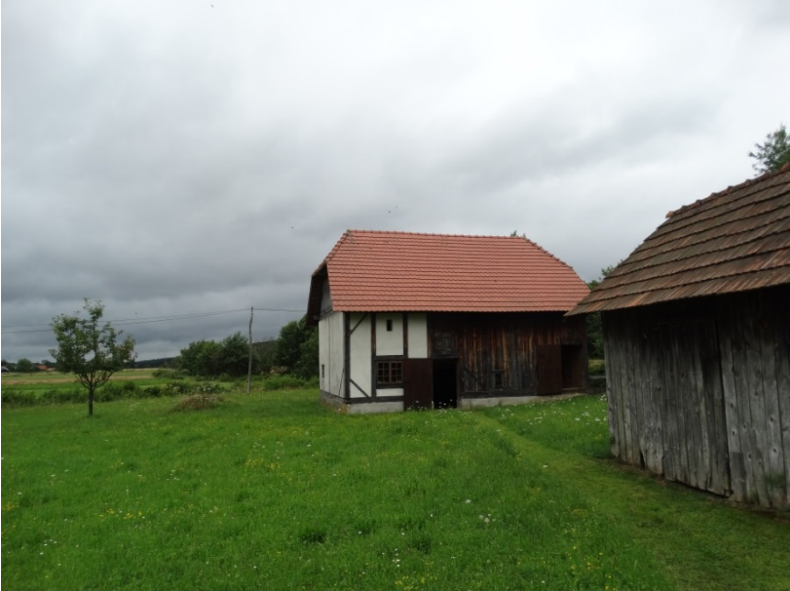
Domanjševci - Mlin Domanjševci 70	EŠD: 6844

<p data-bbox="323 1070 738 1099">foto: Primož Presetnik, 28. 6. 2018</p>	Netopirji prisotni	žive živali gvano <u>ne</u>
	Pomembnost	velika srednja majhna <u>nobena</u>
	Priporočeni ukrepi	večja dela manjša dela <u>ni priporočil</u>

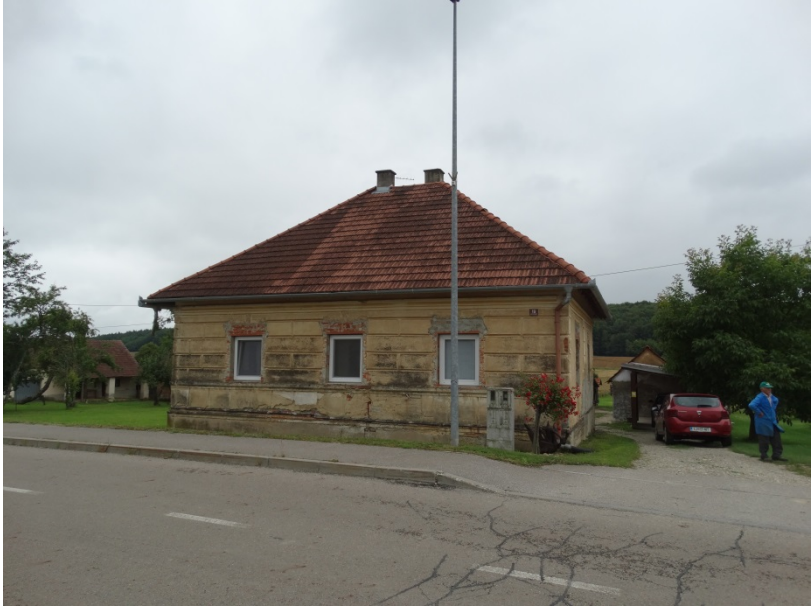
Domanjševci - Domačija Balerovi	EŠD: 17840

Netopirji prisotni	žive živali gvano <u>ne</u>
	Pomembnost	velika srednja majhna <u>nobena</u>
	Priporočeni ukrepi	večja dela manjša dela <u>ni priporočil</u>

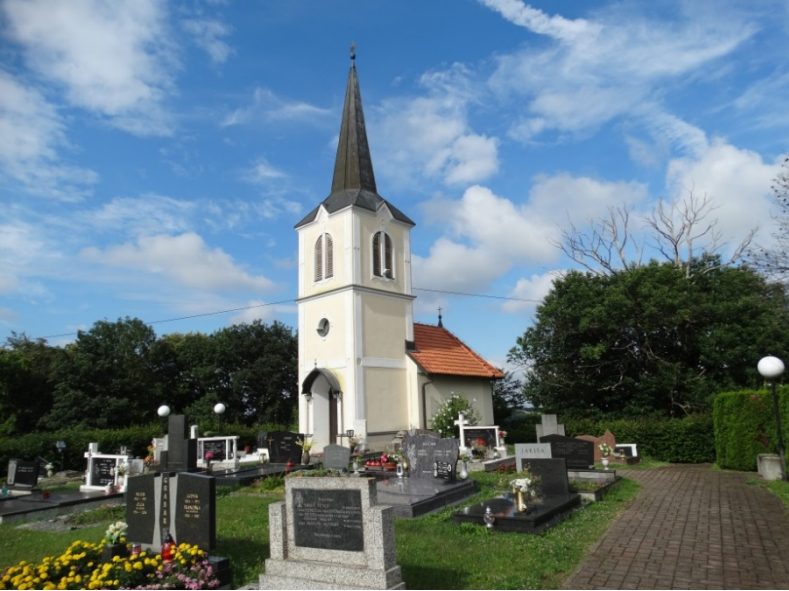
Kapela, Fokovci	EŠD: ni

<p data-bbox="323 1068 737 1099">foto: Primož Presetnik, 28. 6. 2018</p>	Netopirji prisotni	<u>žive živali</u> gvano ne
	Pomembnost	velika <u>srednja</u> majhna nobena
	Priporočeni ukrepi	večja dela <u>manjša dela</u> ni priporočil

En navadni netopir (*Myotis myotis*) se je skrival čisto na vrhu zvonika. Glede na količino gvana (slika 4), je to tradicionalno zatočišče ene živali. Glede na ostale najdbe v podobnem habitatu, gre verjetno za samca. V zatočišče verjetno netopir dostopa preko odprtih vrat ali kakšne manjše reže v strehi (med slemenjaki), ki pa je nisem opazil.

Gvano pada na mehanizme zvonov in na same zvonove. Zato priporočam namestitev nekaj desk oz. izdelavo malega podesta in/ali polic nad elektromotorji, pogonskimi verigami in samimi zvonovi. Pri tem je treba paziti, da ostane dovolj prostora, da lahko netopirji preletijo iz zvonišča v prostor nad zvonovi. Kapela je tudi močno osvetljena, zato bi bilo smiselno zmanjšati jakost svetilk (slika 4).

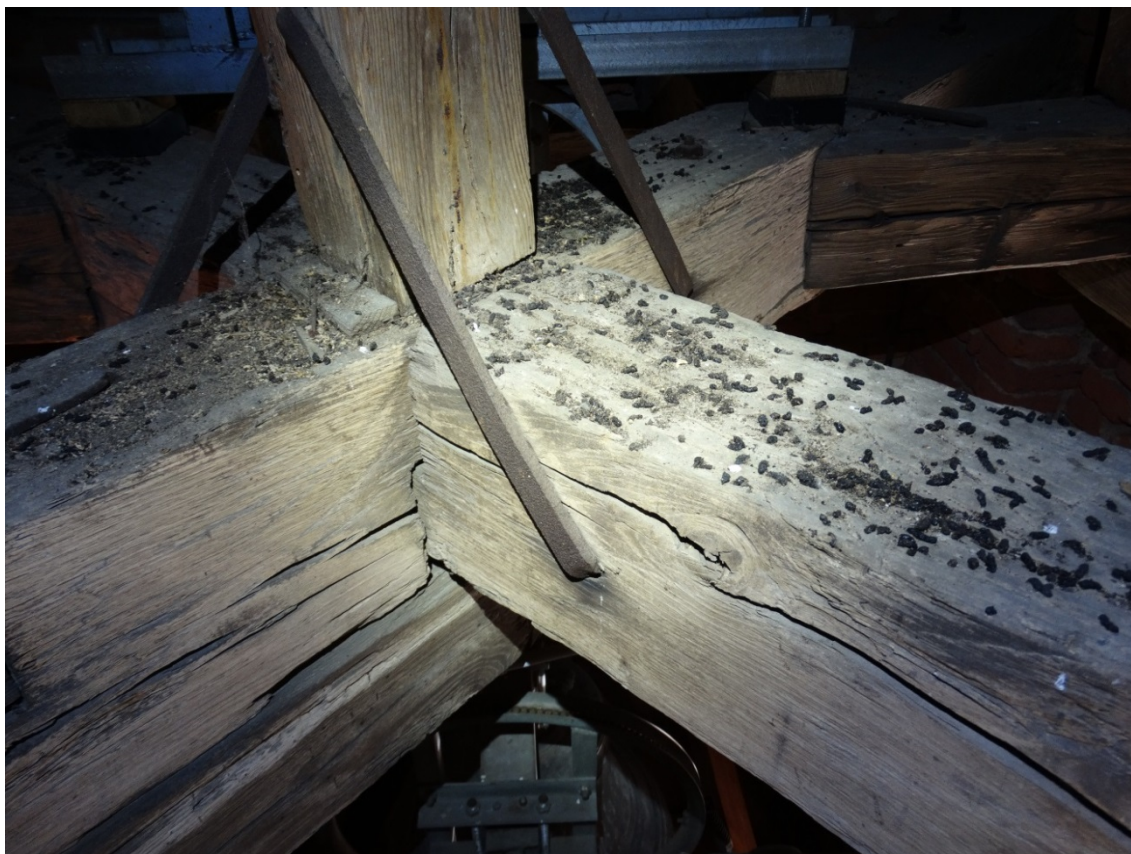
Slika 4: Podrobnosti zatočišča navadnega netopirja (*Myotis myotis*) v kapeli v Fokovcih (foto: Primož Presetnik).

Z namestitvijo manjšega podesta nad zvonove, bi se močno zmanjšalo onesnaževanje zvonišča.

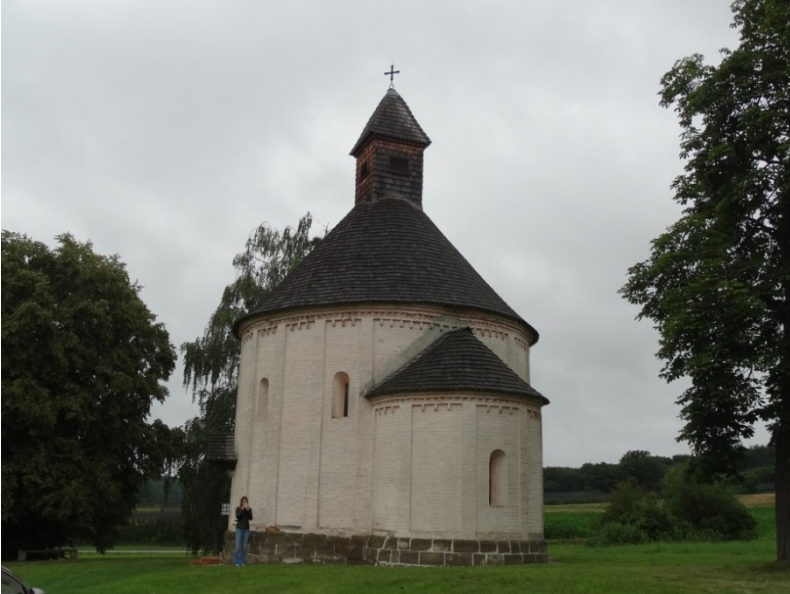
Selo na Goričkem - Cerkev sv. Nikolaja	EŠD: 641

<p data-bbox="323 1066 738 1099">foto: Primož Presetnik, 28. 6. 2018</p>	Netopirji prisotni*	žive živali gvano ne
	Pomembnost*	velika srednja majhna nobena
	Priporočeni ukrepi	večja dela manjša dela <u>ni priporočil</u>

V ladji nisem opazil znakov netopirjev*. Cerkev nisem v celoti pregledal, saj na podstreho in zvonik nisem mogel, ker bi to zahtevalo zelo dolge lestve oz. dvigala ter odstranitev polken na zvoniku. Tega zaradi omejenosti projekta nisem mogel izvesti. Vsekakor je možno, da so v podstrešnih prostorih netopirji prisotni, kar bi se lahko preverilo tudi z večernim opazovanjem izletavanja.
